## **EDIFICIO RESERVA DE MAZUREN**

### **INFORME AVANCE DE OBRA**

**DICIEMBRE 2025**

### CONTRATO MANTENIMIENTO DE FACHADA No. 292/2025

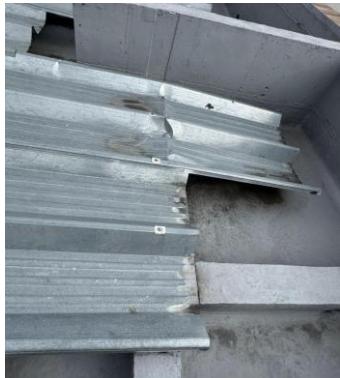
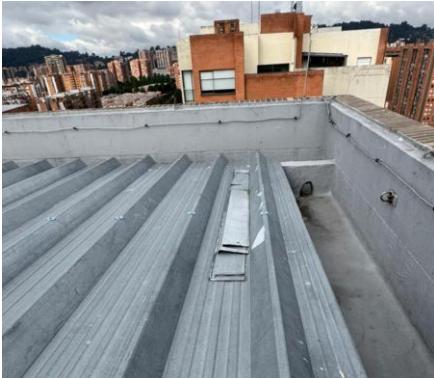
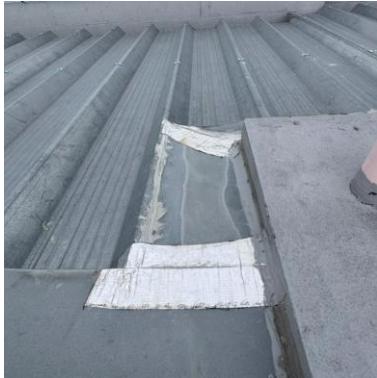
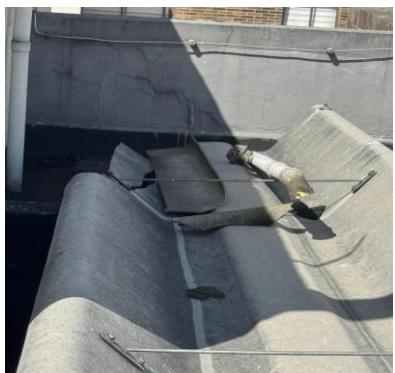
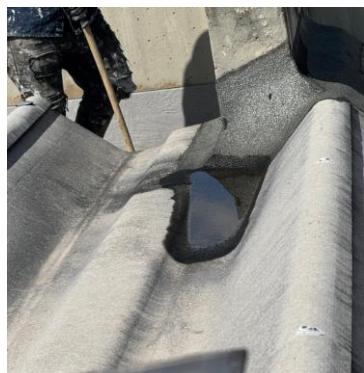
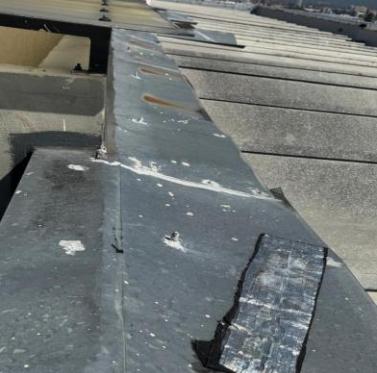
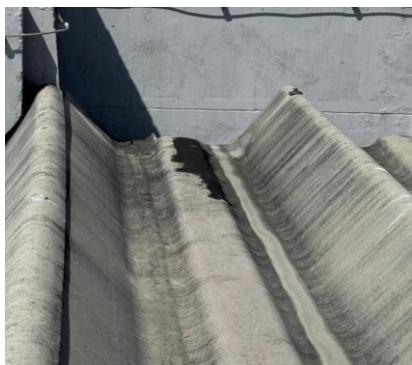
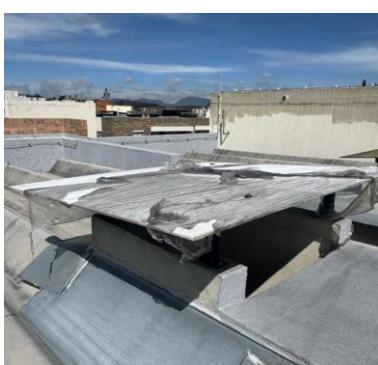
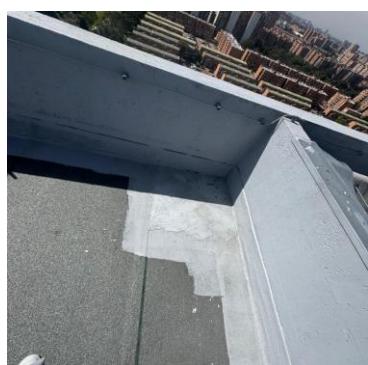
## HALLAZGOS Y RECOMENDACIONES GENERALES

Iniciando el mantenimiento nos encontramos algunas eventualidades las cuales fueron previamente reportadas como tejas rotas, fisuradas, remendadas y dobladas, pisos manchados, techos averiados... Se recomienda hacer el cambio de tejas en zonas de ruptura para evitar filtración de agua al interior de los apartamentos.
