## **EDIFICIO RESERVA DE MAZUREN**

### **INFORME AVANCE DE OBRA**

**DICIEMBRE 2025**

### CONTRATO MANTENIMIENTO DE FACHADA No. 292/2025

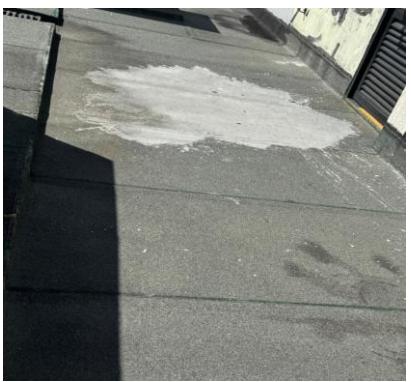
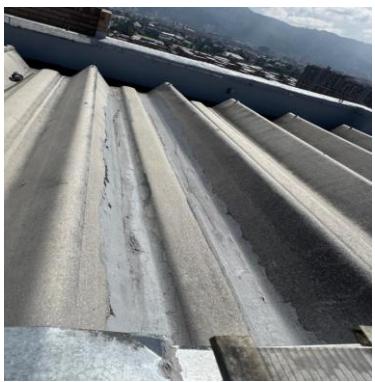
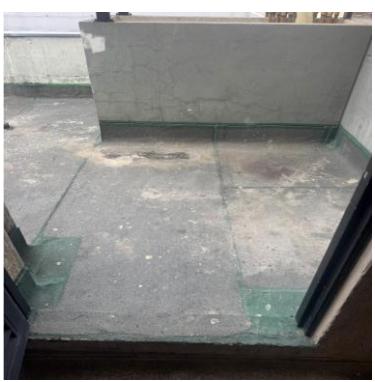
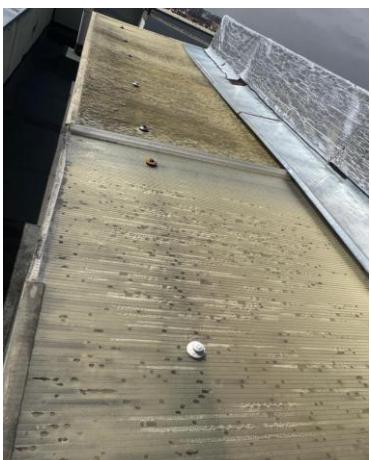
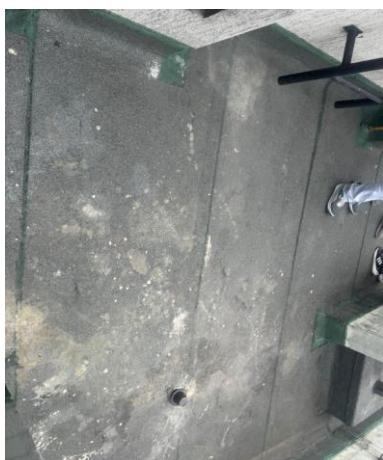
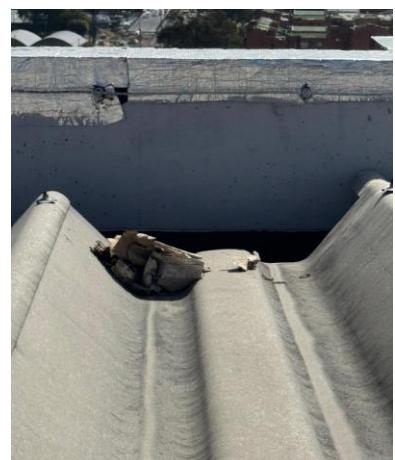
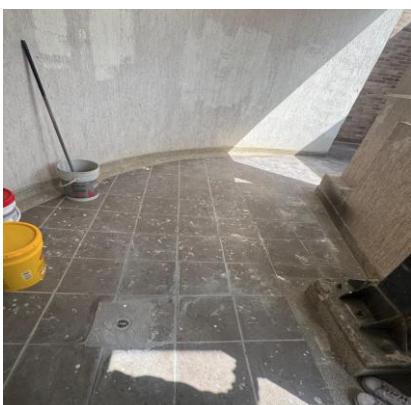
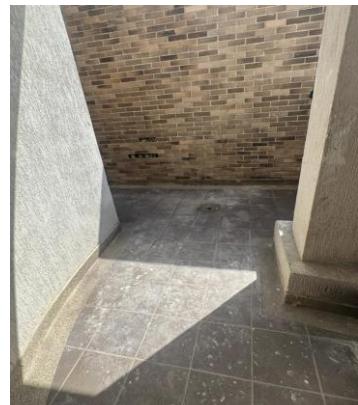
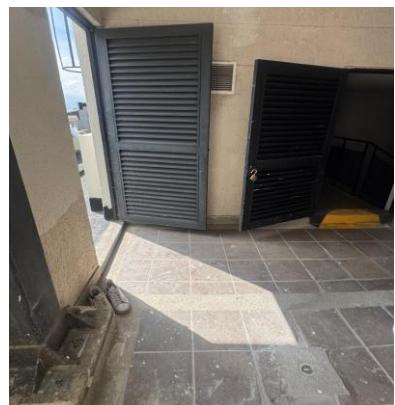
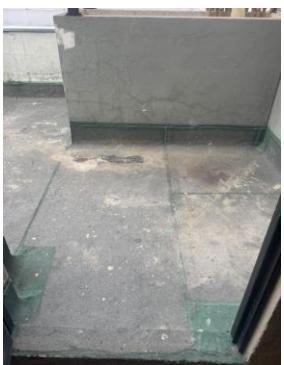
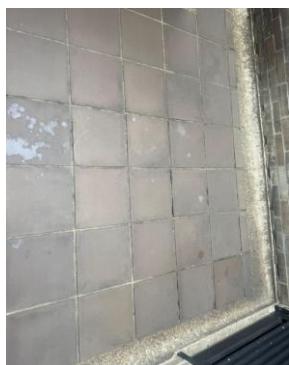
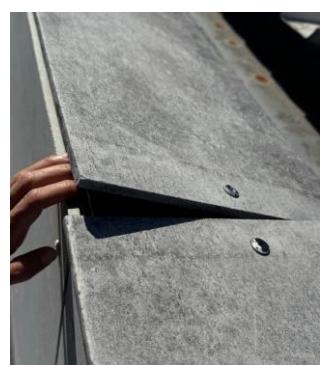
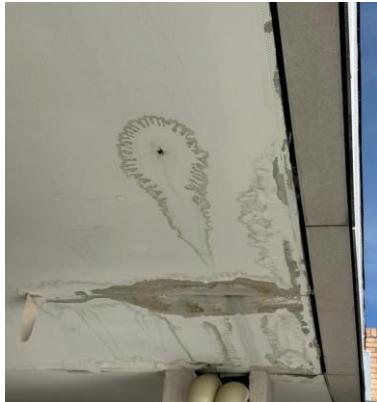
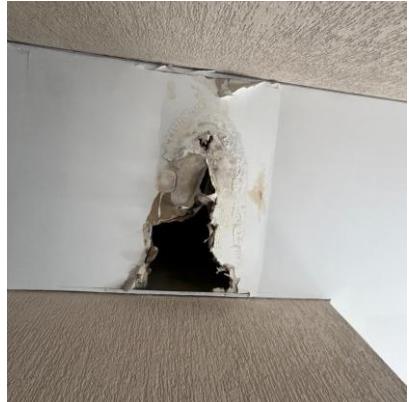
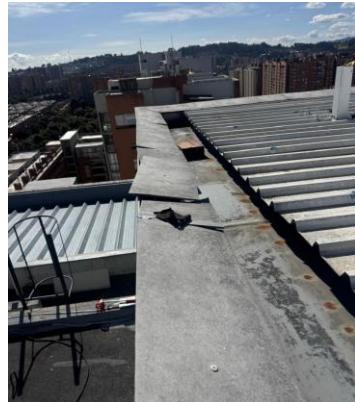
## HALLAZGOS Y RECOMENDACIONES GENERALES

Iniciando el mantenimiento nos encontramos algunas eventualidades las cuales fueron previamente reportadas como tejas rotas, fisuradas, remendadas y dobladas, pisos manchados, techos averiados... Se recomienda hacer el cambio de tejas en zonas de ruptura para evitar filtración de agua al interior de los apartamentos.
